BUDAPEST
2009

MESTER ÉVA

*A századforduló építészeti üvegeinek
jellemző károsodásai a Kárpát-medencében.
Konzerválási és restaurálási problémák.
A helyreállítás elméleti és gyakorlati kérdései*

IPARMŰVÉSZETELMÉLETI DLA ÉRTEKEZÉS

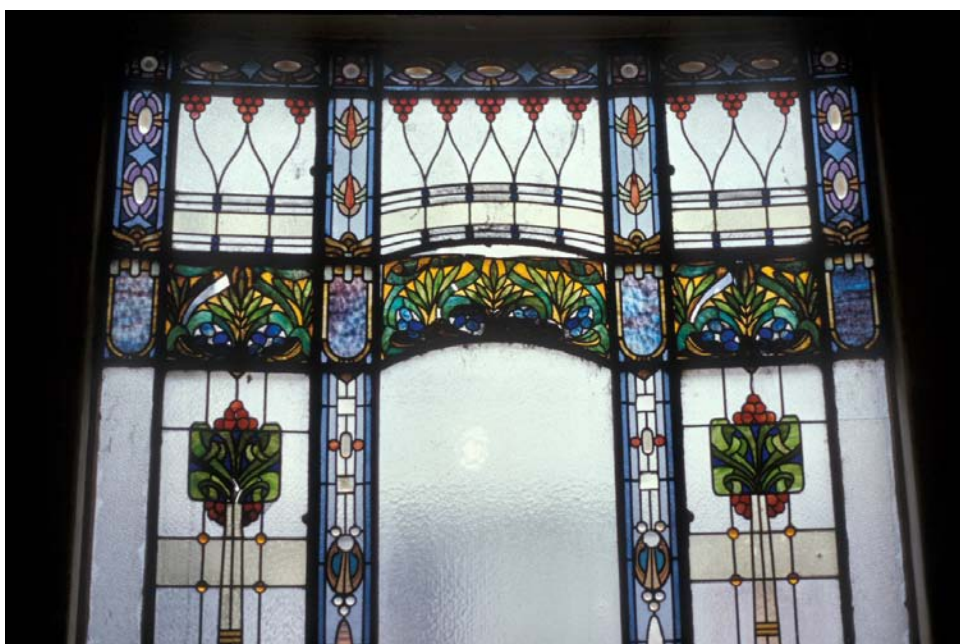
Háborús bombatámadás következtében kiesett üvegmezők

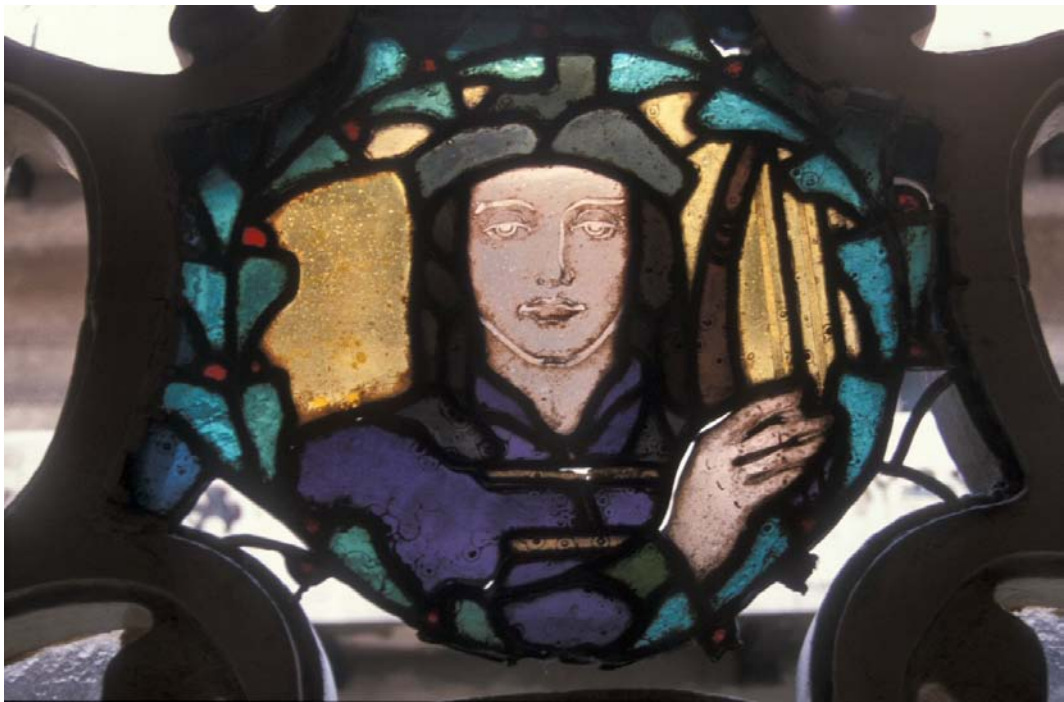
Lepergett kontúrfestés, kiesett üvegszemek

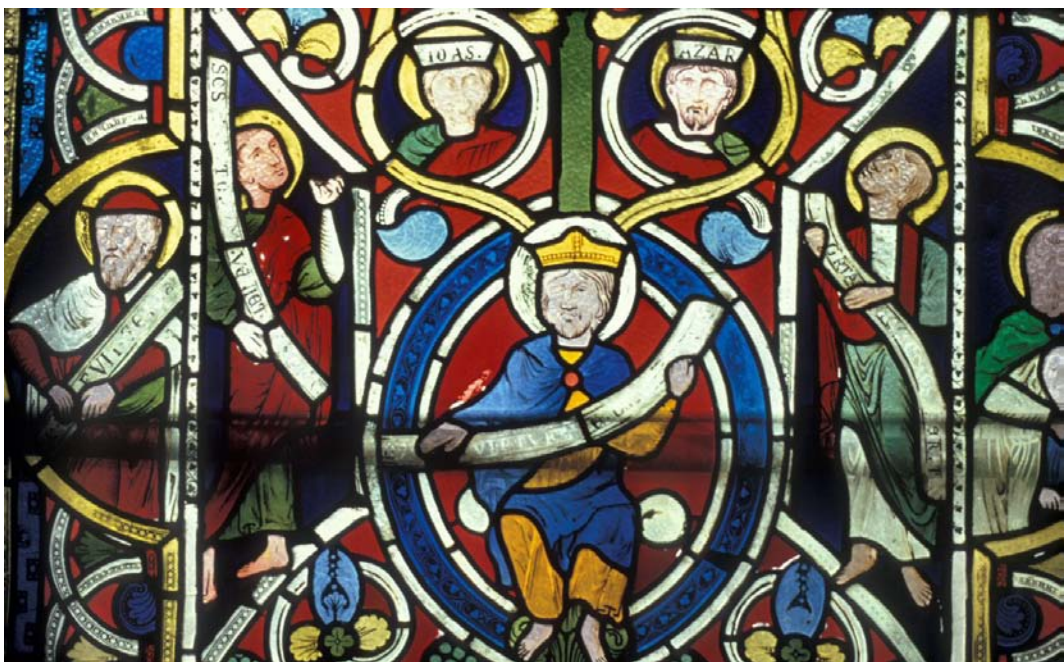
Károsodott kontúr- és schwarzlot festés

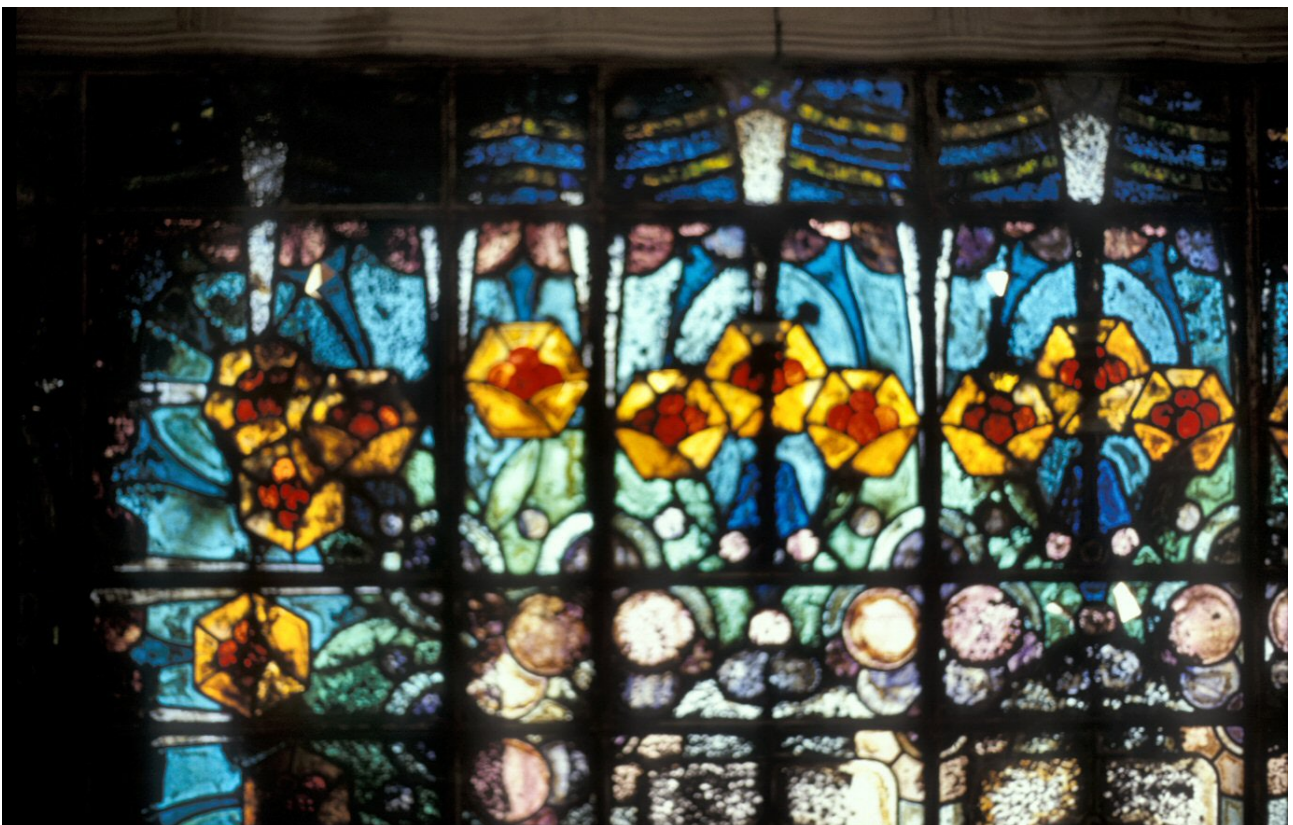
Szennyezett üvegmenyzzet

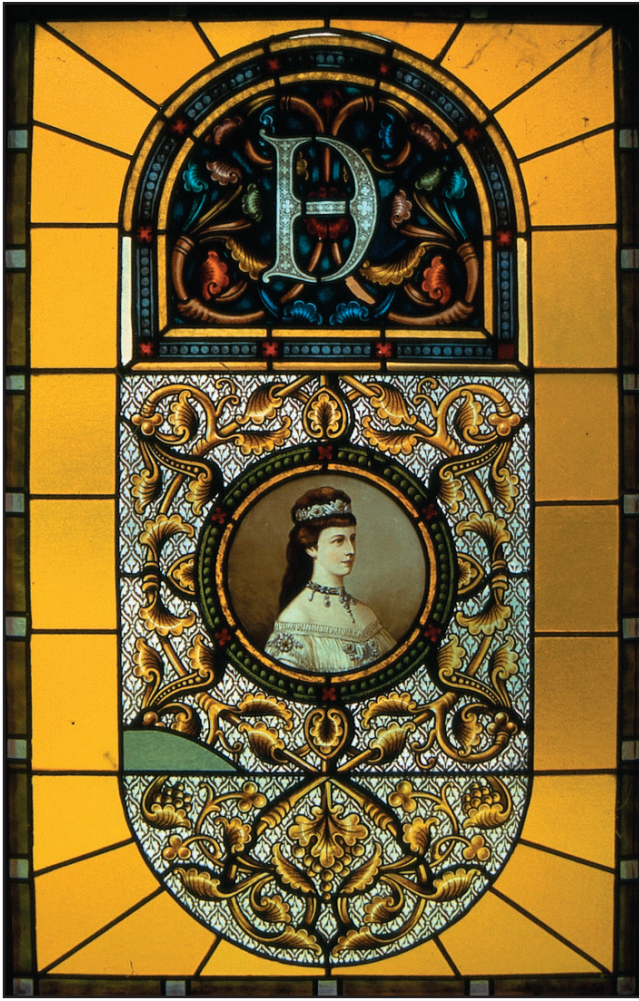
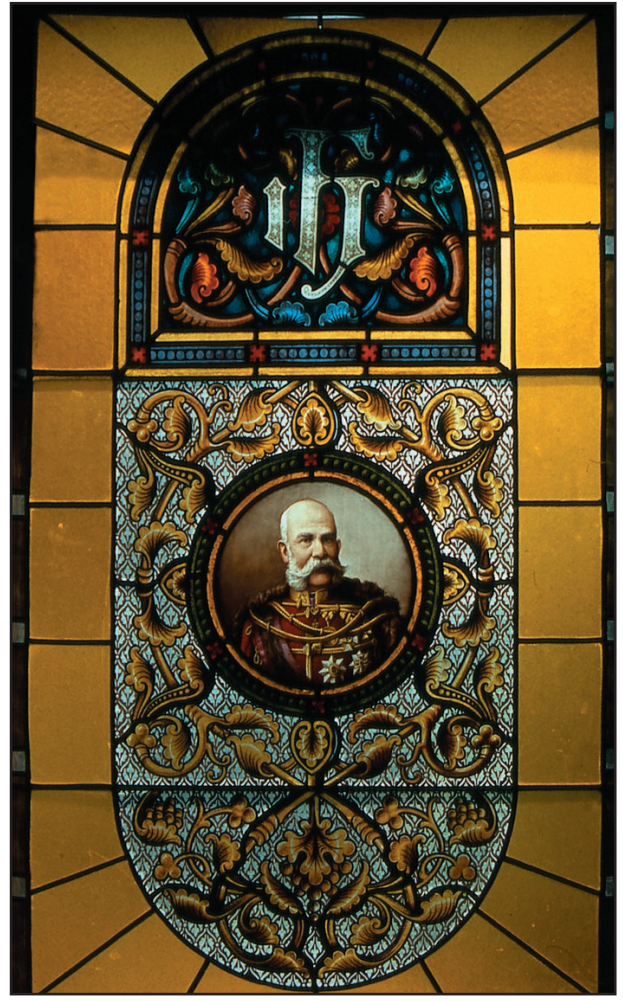
Gödöllői Királyi Kastély - Ferenc József és Sissi kabinet-üvegfestmények restaurálás előtt

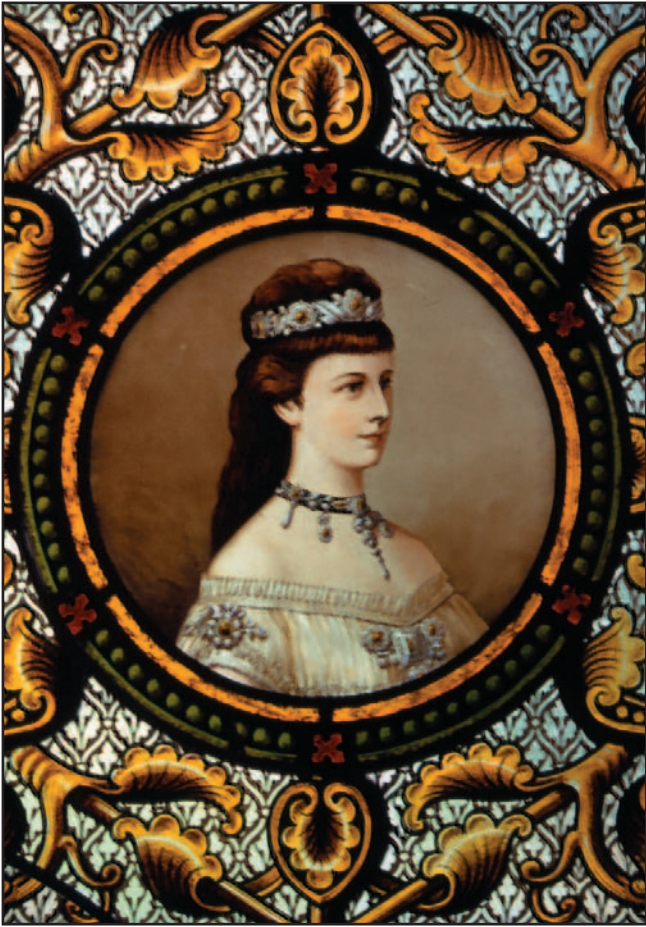
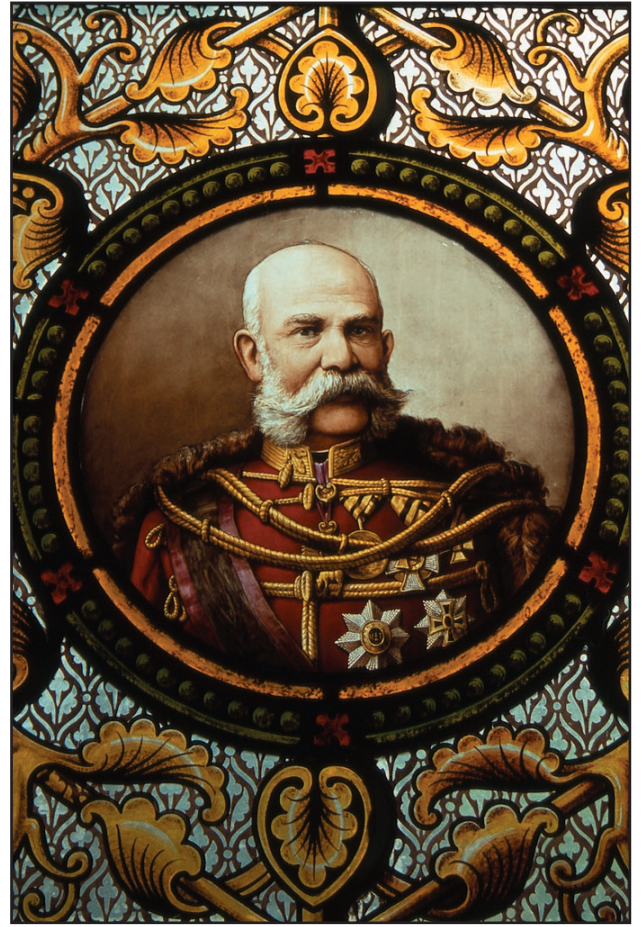
Gödöllői Királyi Kastély - Ferenc József és Sissi kabinet-üvegfestmények restaurálás után

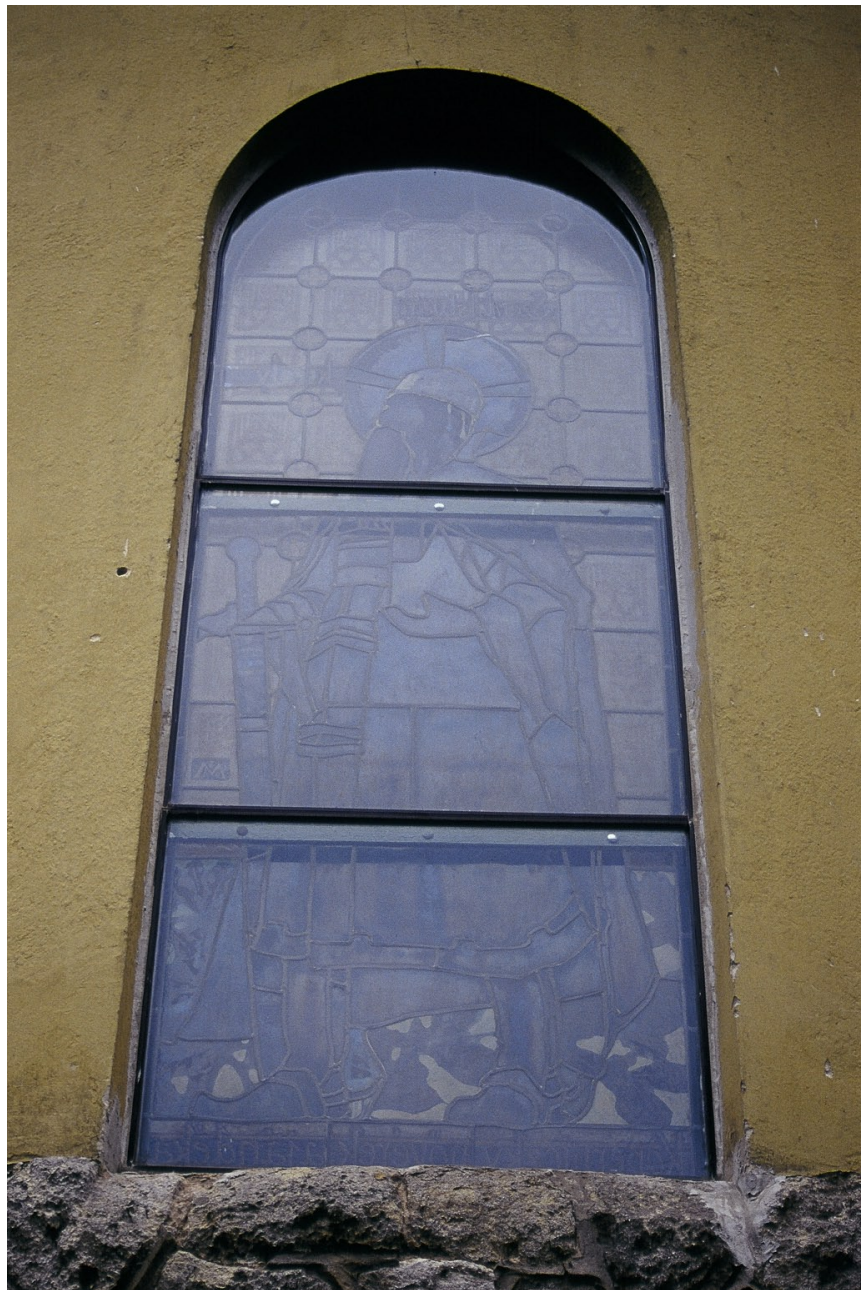
Ólmozott üveablak elé épített védőüvegezés

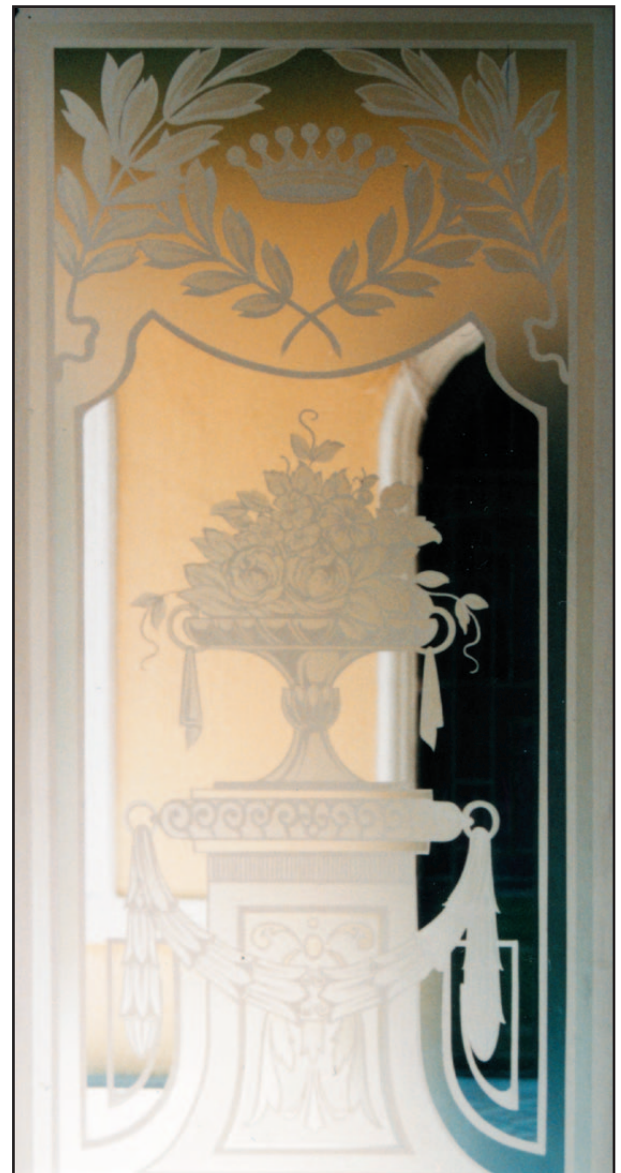
Baross utca 41. lakóház, Budapest VIII. - lépcsőház, többtónusú savmaratással készített ajtóbetétek rekonstrukciója - vektorizált kartonrajz

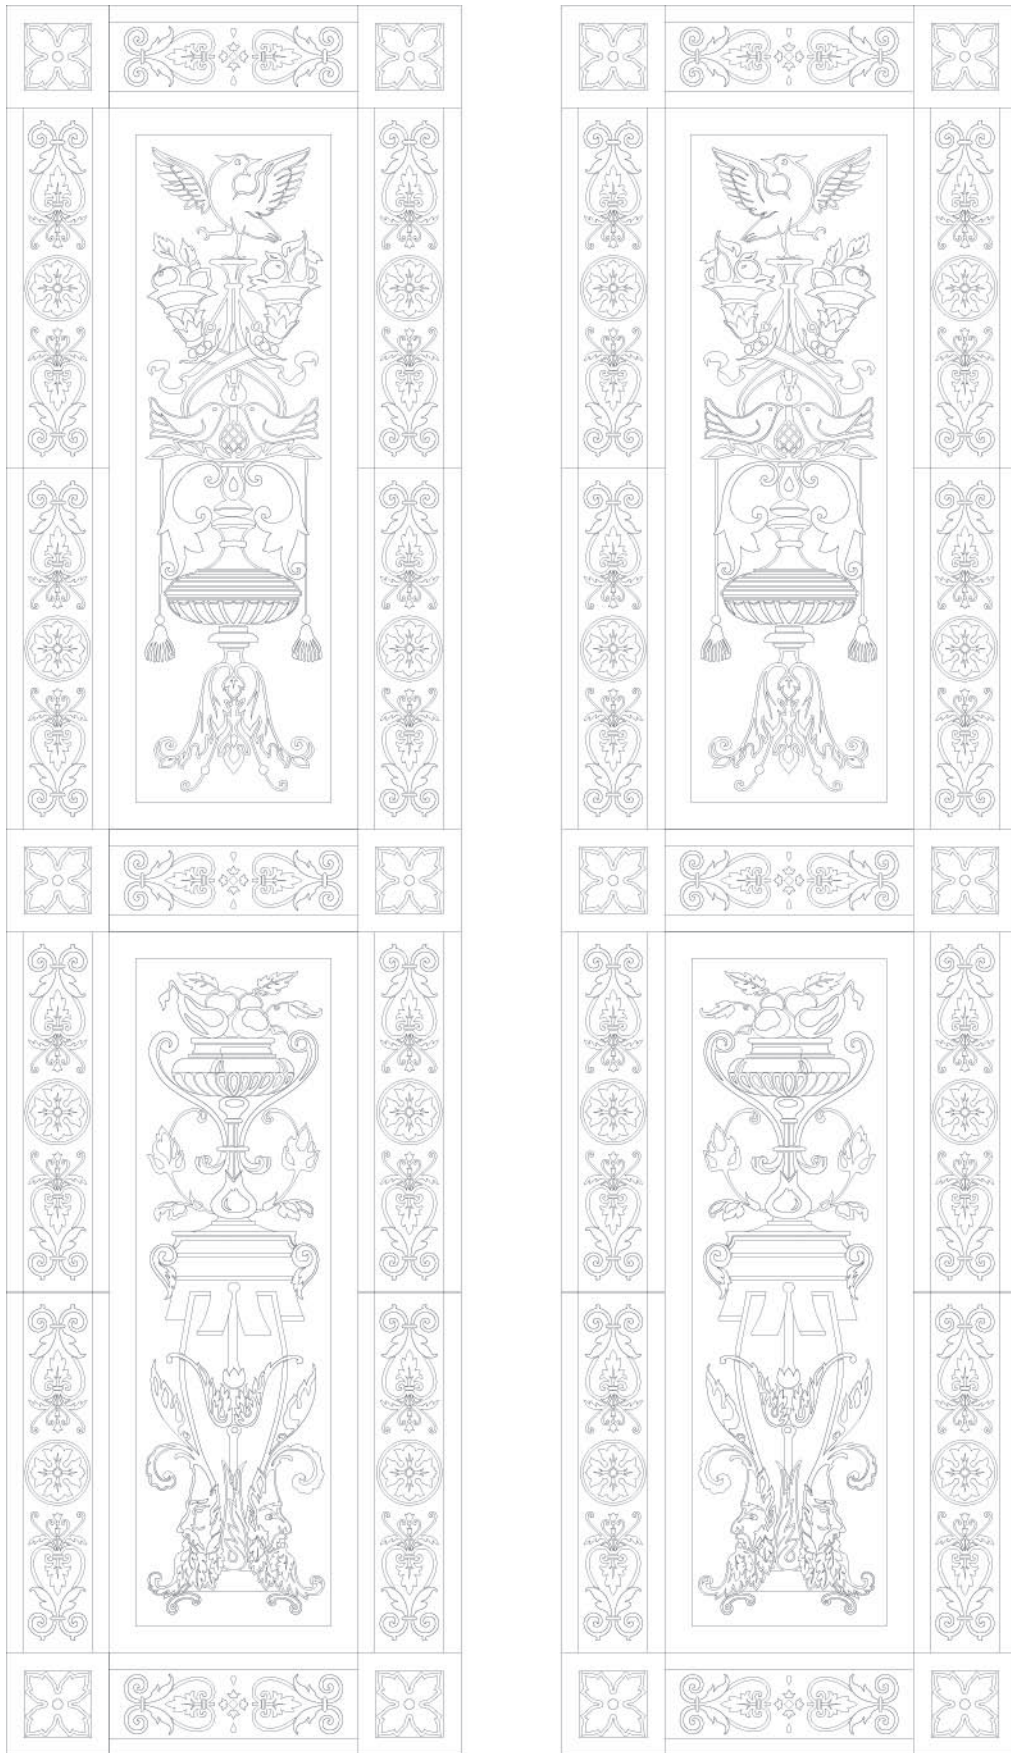
Andrássy út 11. Budapest VI. - földszinti átjáróajtó díszüvegezésének rekonstrukciója - vektorizált kartonrajz

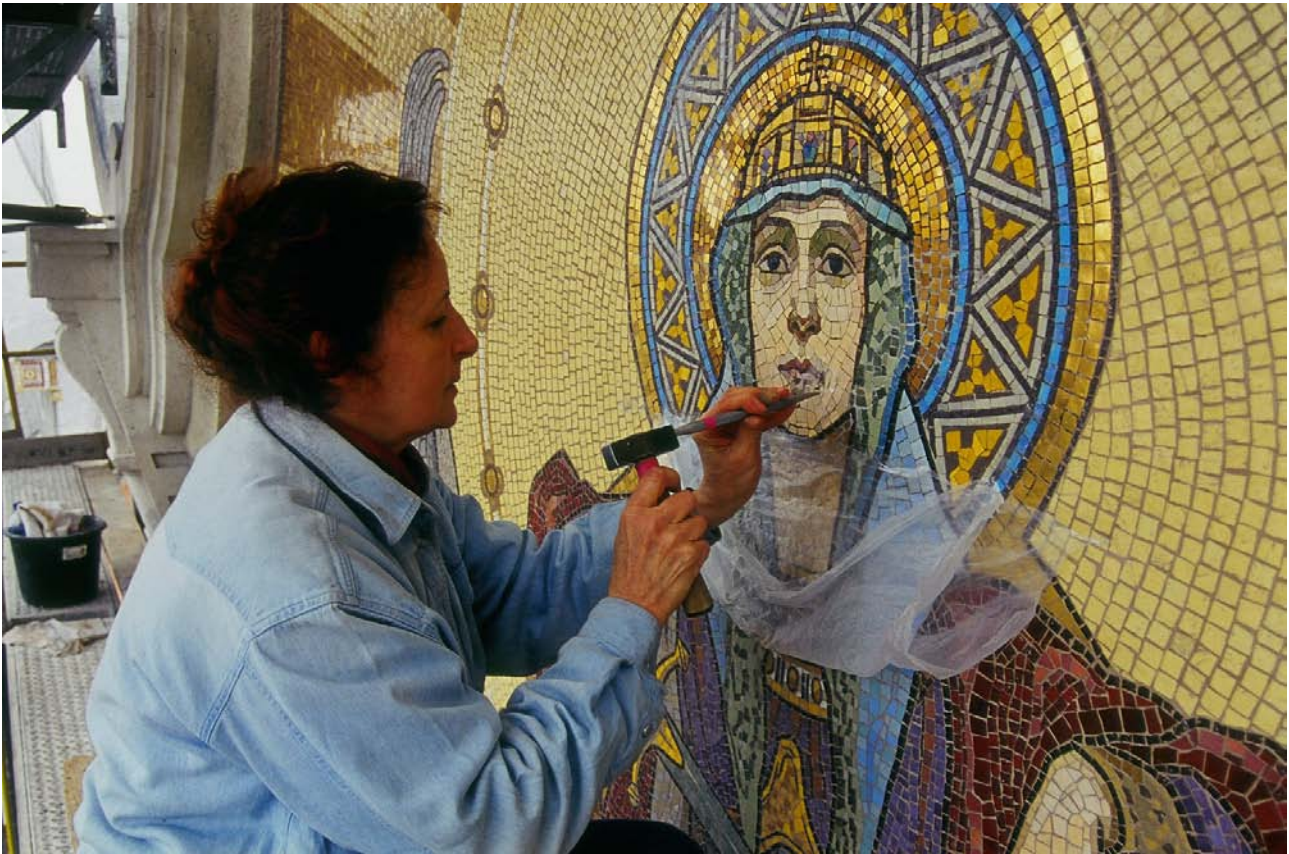
Mozaikszemcsék vésése

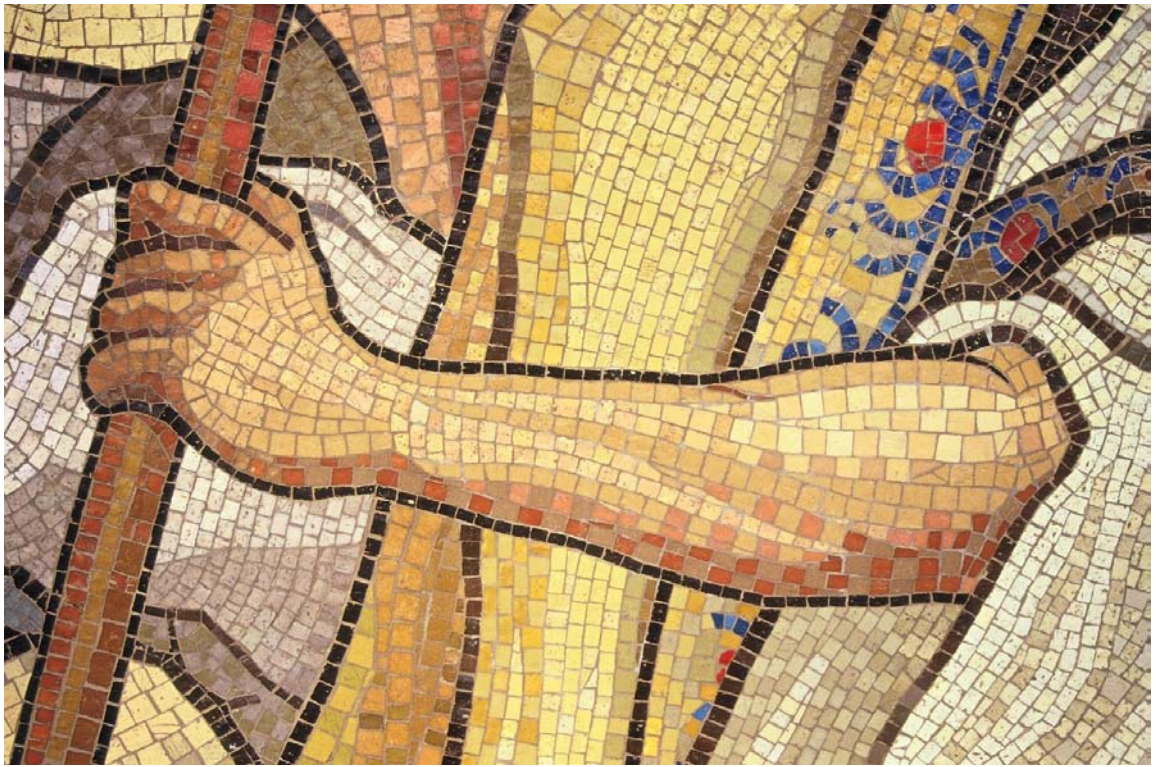
Rekonstrukció, kar és drapéria kibontott részeinek pótlása - a kirakás munkafolyamatainak műtermi részletei - drapéria kirakott részének beépítése a mozaikfelületbe

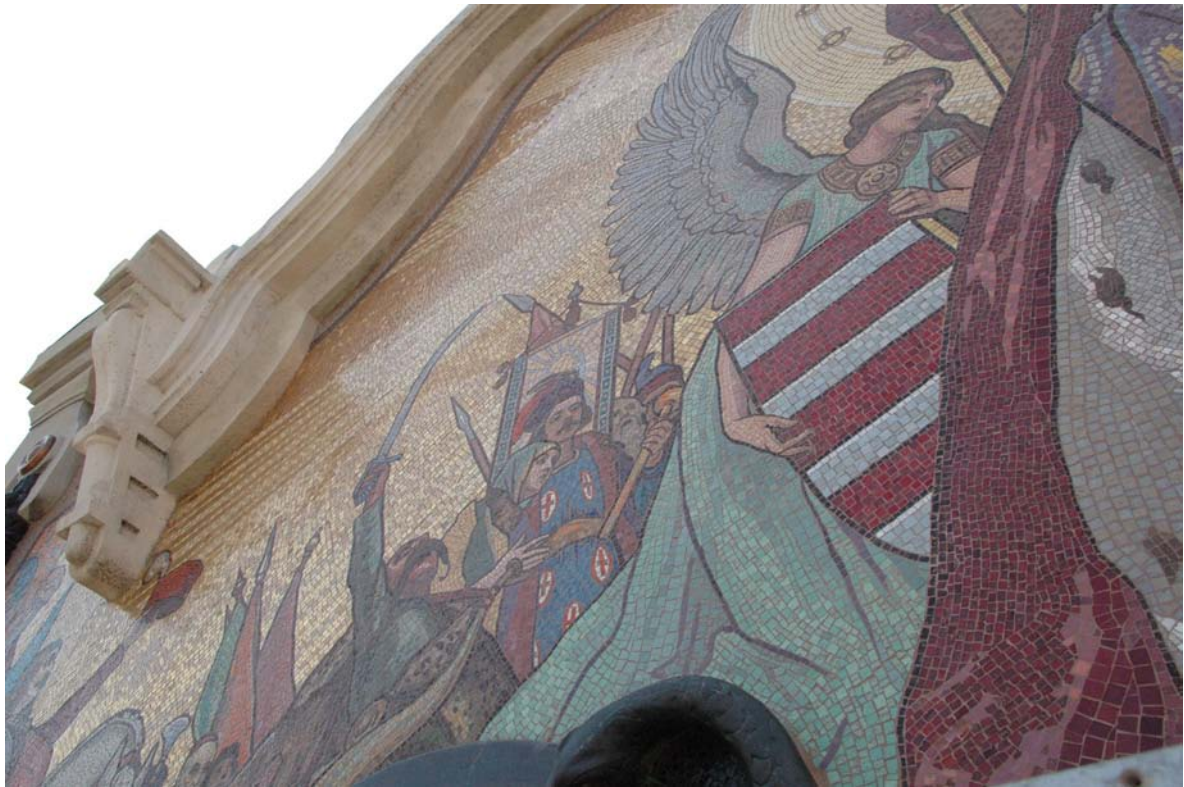
A két címerpajzs rekonstrukciója, a kivésett felületekkel - beépítés közben - az elkészült árpádsávos és kettőskeresztes pajzsok, a beépítés után

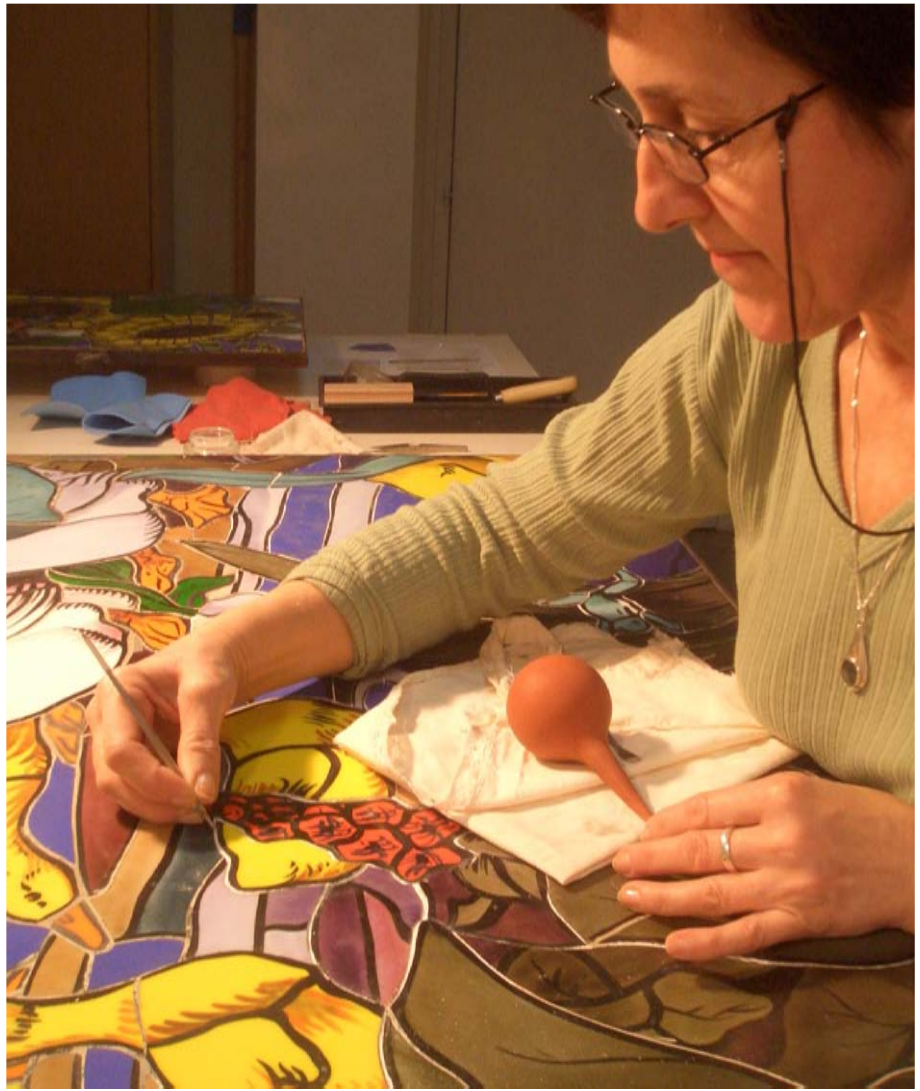
Összetöredezett, régi fugák eltávolítása

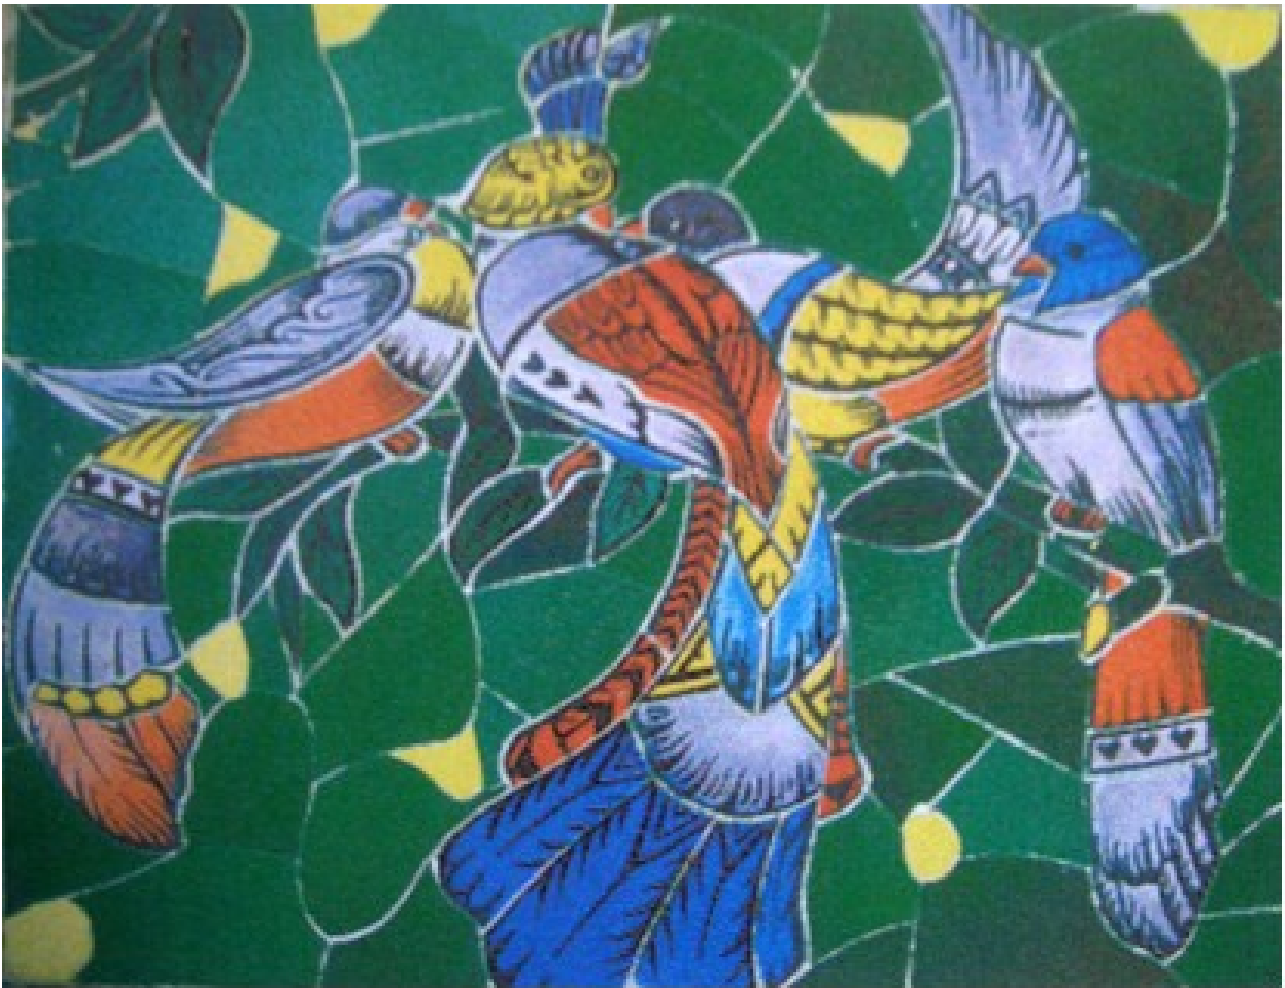
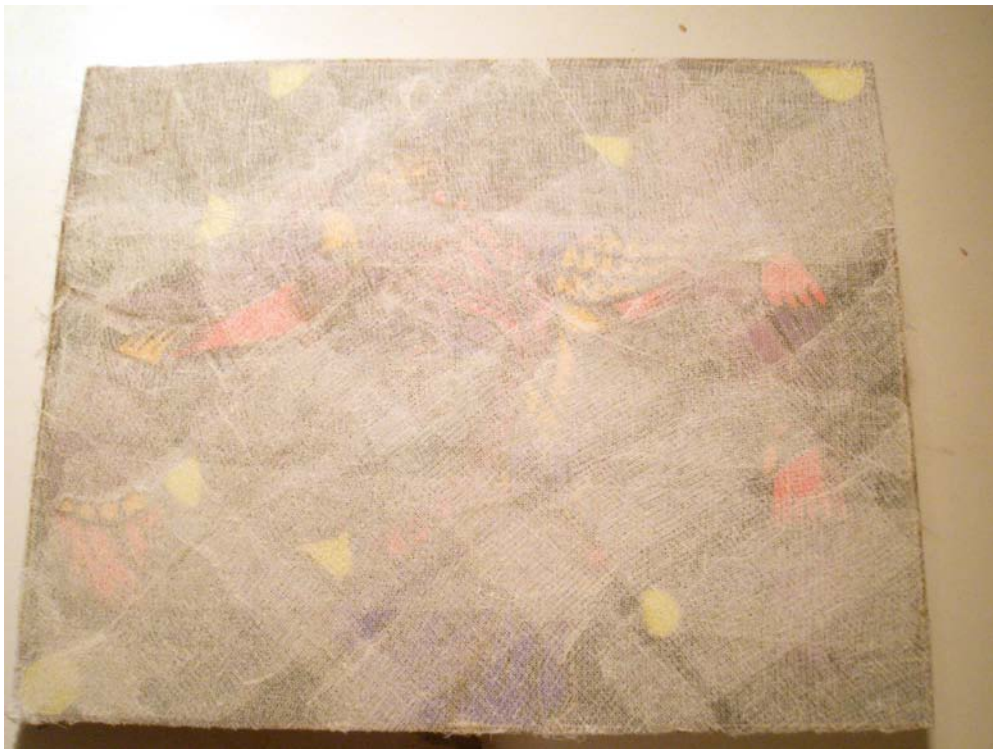
A papagájok kompozíció restaurálás előtt - a gipszágyazattól elvált, törött üvegelemek rögzítése többretegű gézzel, kleiszterrel

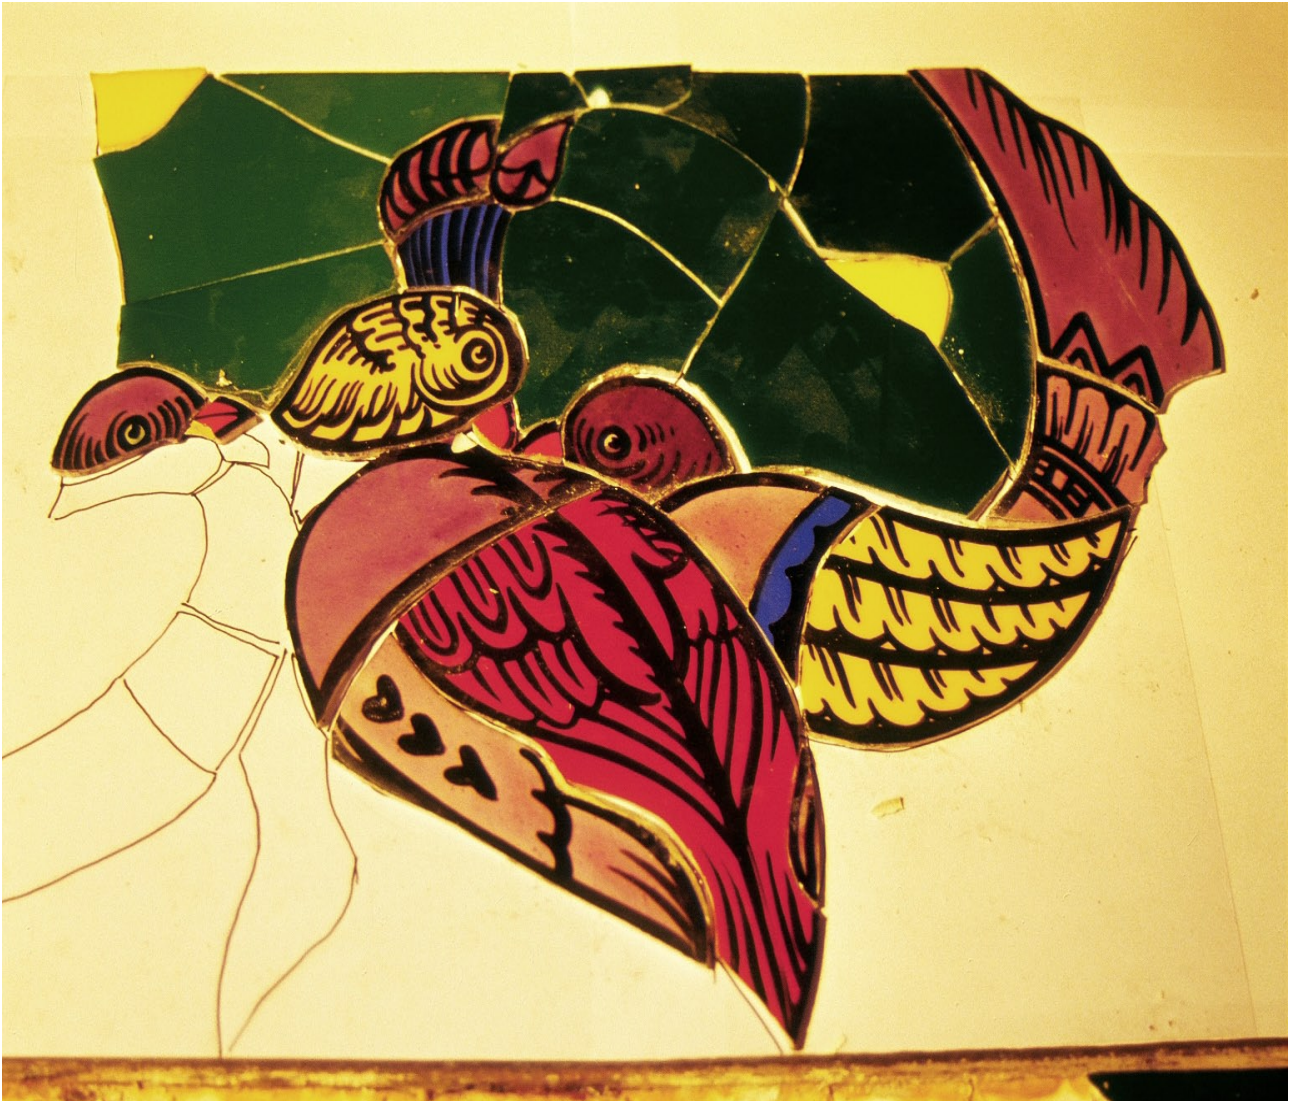
Az üvegtér gipszágyazattól elvált részei - a felületből kiemelt, elvált üvegszemek - gipszágyazat

Az állagmegőrző konzerválás fontos részét képezte az összes kompozíció üvegelemeinek vizsgálata, az egyes üveglapok alaphoz való kötése. A fugákkal együtt kiöntött gipszágyazatba kötött üveglemezek egyenetlen beágyazódása megkönnyítette a lemezek részleges vagy teljes leválását. A megelőző javításoknál a leesett üvegdarabokat vörös schellakkal rögzítették a felülethez, amelyeknél a fugakitöltések is segítettek az egyes elemek rögzítését. A sérülékeny gipsz-alap ellenére viszonylag stabil volt a felületek kötési képessége.
